## Der Torbogen am Herrenhausplatz – Stellungnahme des Pulsnitzer Heimatvereins

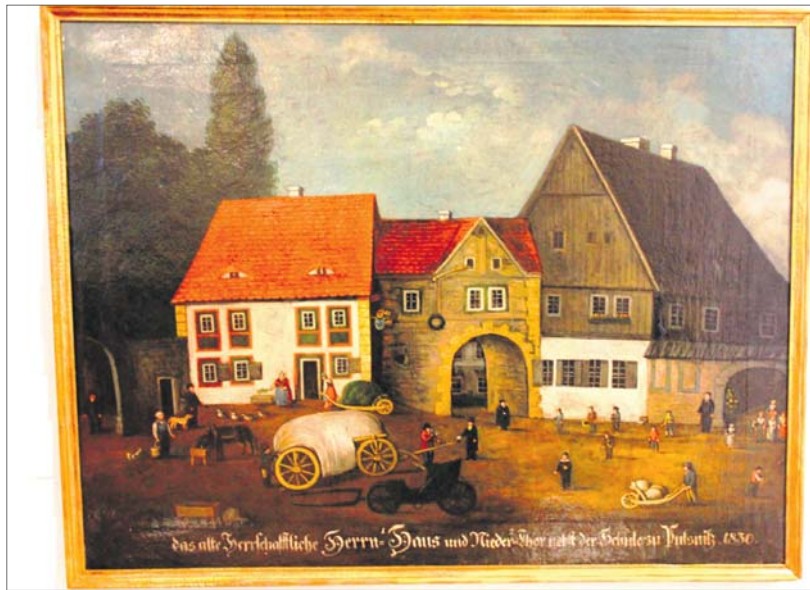
Abb. 1: Ansicht des Äußeren Stadtttores bzw. des Schlossstores (li.) um 1830 im Stadtmuseum; Abb. 2: Stadtplanausschnitt um 1870 (Gurlitt 1912, S. 264); Abb. 3: Postkarte (Ausschnitt) des Herrenhausplatzes um 1901 (Archiv Heimatverein); Abb. 4: Rückansicht des Torbogens mit Beschädigungen; Abb. 5: Inschrifttafel mit Jahreszahl des Abrisses und der Neuerrichtung (Fotos: M. Eckardt)

Bestandteil der Beschlussvorlage ist die Vorplanung der Stadtverwaltung Pulsnitz zum Teilrückbau sowie eine Skizzierung der VAMED Klinik zum partiellen Rückbau des Torbogens. Beide vorgestellten Varianten finden keine Zustimmung des Pulsnitzer Heimatverein e.V., da sie sowohl dem gestalterischen Konzept als auch den stilistischen Grundregeln einer Torbogengestaltung widersprechen und prinzipielle Proportionsregeln unbeachtet lassen. Die baulich konstruktiven Anforderungen, z.B. Statik der freistehenden Pfeiler und Eigentragsfunktion der Bogenüberlage sehen wir als ungenügend beachtet, diese können zu Mehraufwendungen der baulich-konstruktiven Ertüchtigung des verbleibenden Bestandes führen. Fazit: Der Teilrückbau kann aus den vorbenannten Erläuterungen nicht befürwortet werden.
